# **TURMHAUS “ TURILJI ”, MAISON DE STEFAN BIFFIGER A ALBINEN**

## **ANALYSE SUCCINTE**

M. de Morsier Moret et A. Antonini, le 28 août 2001

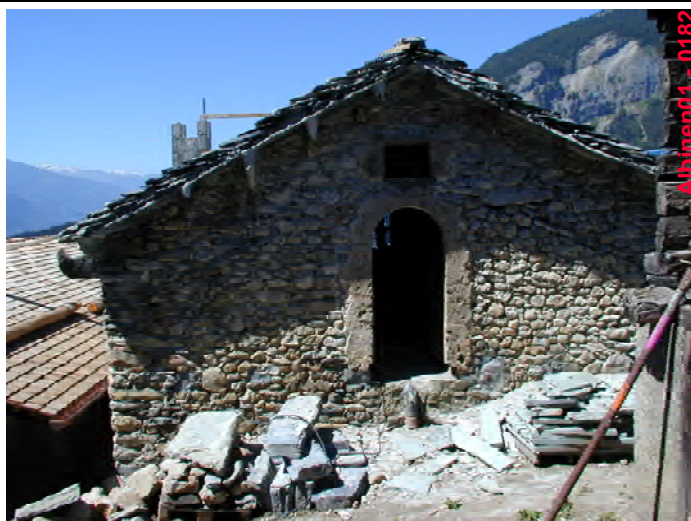
- Une reprise nette est visible dans la maçonnerie : l'ancien pignon se situait juste au-dessus de la porte. Dans la reprise, de part et d'autre de la porte, on voit deux grandes dalles horizontales (85x20cm et 60x12cm) de fonction indéterminée.

- Dix corbeaux de dalles verticales (hauteur 30 x épaisseur 10 x longueur sortante 25cm) sont pris dans la maçonnerie, dont deux (hauteur 30 x épaisseur 10 x longueur sortante 30cm) aux angles (sur les plans, leur position n'est pas exacte). Ces corbeaux sont contemporains au rehaussement du bâtiment.

02. Façade est

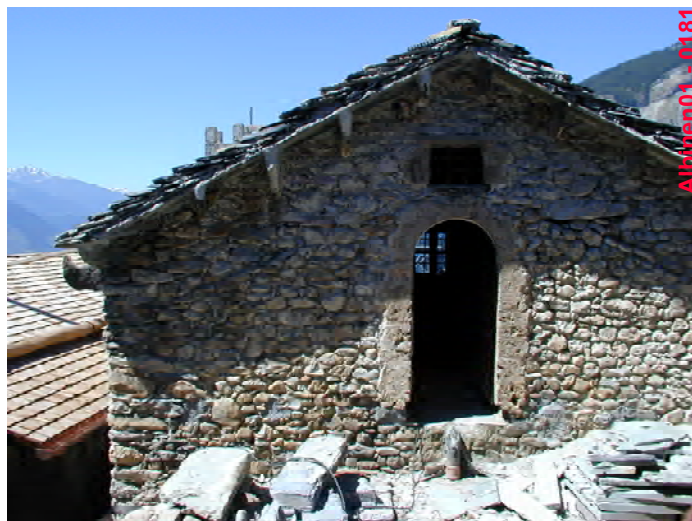
- La porte est encadrée de tuf. Les pieds-droits sont chacun composés de 3 blocs taillés de 30cm de large sur 15cm de profond, le linteau en arc de cercle est formé de 3 blocs taillés de 20cm de large sur 15cm de profond. L'escalier visible sur les plans n'existe plus lors de notre intervention. Seul un négatif de seuil de 12cm de haut x 92 de large x 55 de profond reste visible, sur lequel les pieds-droits se posaient. Le battant est en bois clouté et paraît ancien.

L'ouverture est trop haute par rapport au pignon. Elle ne peut donc pas faire partie de la première phase du bâtiment, mais a été aménagée lors de son rehaussement. L'ancienne maçonnerie a été cassée pour mettre cette ouverture (au moins la partie supérieure).

03. Façade est, partie sud

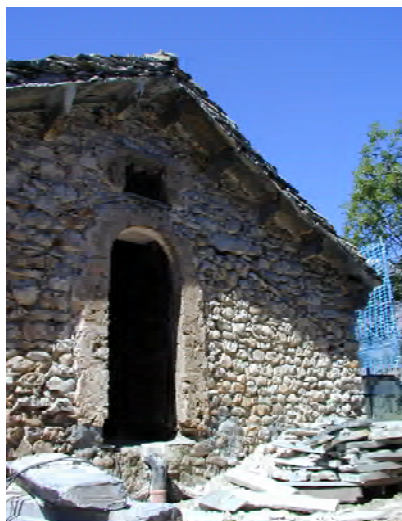
- L'encadrement de la fenêtre est composé d'un linteau et d'une tablette en pierre (dalle) et de pieds-droits en pierre de tuf. Une grille en fer forgé de forme régulière est encastrée dans l'embrasement. Cette ouverture, comme la porte sous-jacente, sont contemporaines du rehaussement du bâtiment.

04. Façade est, partie nord

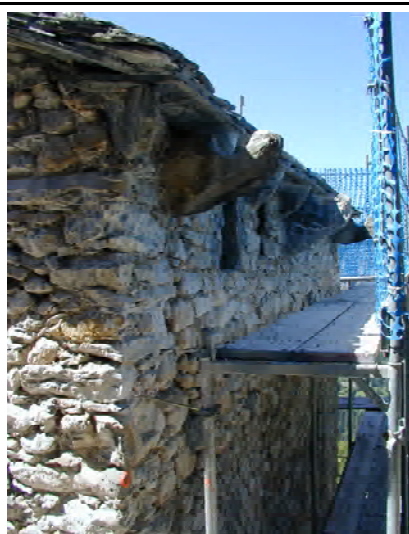
- Une ligne de reprise est visible à environ 110cm au-dessus de l'ouverture de la fenêtre du premier étage.
- Au-dessus de la reprise, on constate deux niches ( 20x20cm), avec linteau et tablette en dalle de pierre, bouchées par un moellon : c'est peut-être l'indice d'un accrochage d'échafaudage lors du rehaussement du bâtiment.
- Deux petites fenêtres avec linteau et tablette en dalle de pierres sont contemporaines de la reprise.
- Trois énormes corbeaux, avec encoche pour soutenir le chéneau, sont pris dans la maçonnerie (hauteur 55 x épaisseur 10 x longueur sortante 60cm).
- Une ouverture nouvelle (30x62cm) a été pratiquée récemment à l'Est.

05. Façade nord, partie haute

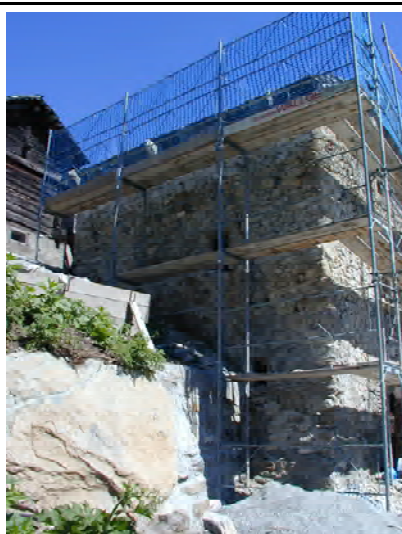
- Une grande fissure est visible vers l'angle Nord-Ouest ; suite d'un affaissement de la façade Ouest.
- L'encadrement de la fenêtre est composé de tuf. Le linteau est arrondi dans sa partie supérieure. Une grille de fer forgé de forme irrégulière est encastrée dans l'embrasure. L'ouverture ne semble pas d'origine : on remarque autour de l'encadrement de petites pierres et des fragments de mortier en stuc rose qui rebouche la maçonnerie.
- Entre le premier et deuxième étage, au niveau du plancher, on a un alignement de trous placés régulièrement et qui ont été récemment bouchés au ciment. Il s'agit des encrages mis lors de la rénovation pour consolider les façades (au niveau des deux planchers, sur tout le pourtour du bâtiment).

06. Angle nord-ouest

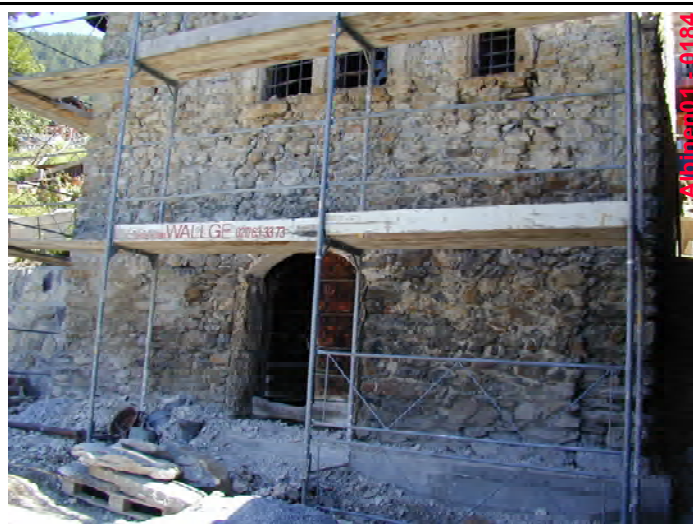
- L'angle Nord-Ouest et toute la base de la façade ont été repris en béton récemment.
- L'irrégularité du chaînage de l'angle Sud-Ouest, semble indiquer que la partie inférieure du mur formant la façade Sud, à l'origine, devait continuer vers l'aval, tout en étant chaîné avec le mur de façade Ouest.

- La porte était à l'origine légèrement plus large qu'aujourd'hui. Le linteau forme un arc surbaissé constitué par des pierres posées verticalement au centre et de biais sur les côtés (longueur des pierres 35cm) ; l'intrados est crépi à la chaux. Les piédroits sont formés par l'appareillage de la maçonnerie (bien visible du côté sud). Le seuil est formé par une grande dalle.  
Plus tard, les pieds-droits ont été doublés par des pierres de tuf liées avec des crochets en fer. Au nord, le doublage est plus large (15 x 25cm de profond) qu'au sud (8 x 25cm de profond). La porte est composée de deux battants de bois clouté sur haut seuil de bois.

- Une fenêtre au Nord a été bouchée par des moellons et du crépi de même facture que la maçonnerie. Cela pourrait être l'indice que cette ouverture a été condamnée assez rapidement à cause d'un affaissement de la façade qui a provoqué les grandes fissures visibles au premier étage sur trois côtés. Le linteau est composé de deux dalles, ce qui semble étonnant pour la décharge ! Ou alors ouverture pratiquée en deuxième phase, ce qui aurait provoqué aussi les fissures ? et ensuite on met le bouchon ?

07. Façade ouest, partie basse

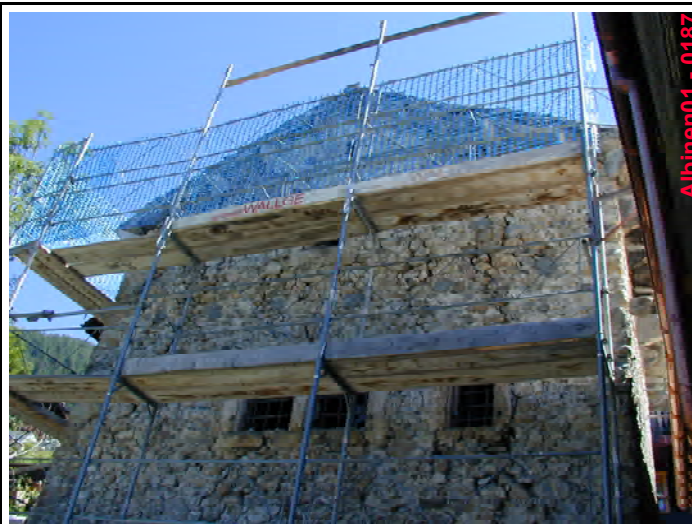
- Une reprise nette est visible dans la maçonnerie : on voit la hauteur de l'ancien pignon ; la toiture était juste au-dessus de la fenêtre.
- La fenêtre est encadrée de tuf de 20cm de large. De part et d'autre de l'ouverture, au niveau du linteau, on a deux petites poutres prises dans la maçonnerie et dans lesquelles sont plantés quelques clous, côté

fenêtre (fonction indéterminée). L'ouverture semble avoir été percée dans la maçonnerie du pignon d'origine (lors du rehaussement du bâtiment ?).

- La petite fenêtre du pignon est encadrée par des dalles. Sa position par rapport au faîte est désaxée vers le Sud (et non vers le Nord comme indiqué sur le relevé).
- Dix corbeaux de dalles verticales (hauteur 30 x épaisseur 10 x longueur sortante 25cm) sont pris dans la maçonnerie, dont deux (hauteur 30 x épaisseur 10 x longueur sortante 30cm) aux angles.
- Au-dessus du niveau du plancher, on a cinq niches bouchées par des galets et fragments de mortier de stuc rose : c'est peut-être l'indice d'un accrochage d'échafaudage lors du rehaussement du bâtiment.

08. Façade ouest, partie haute

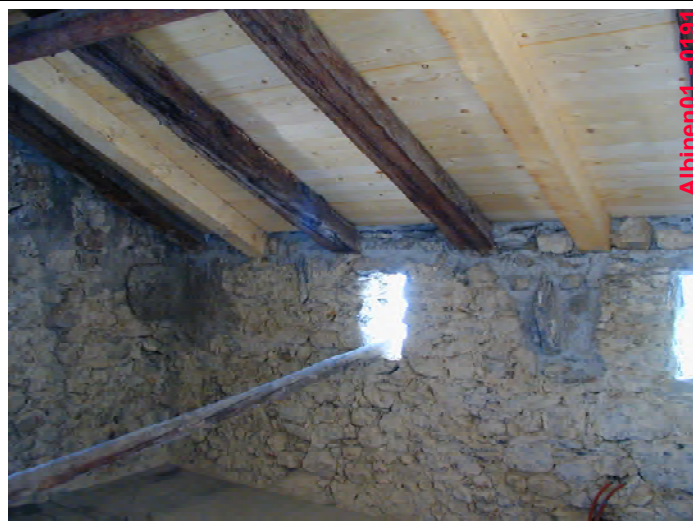
09. Angle sud-ouest

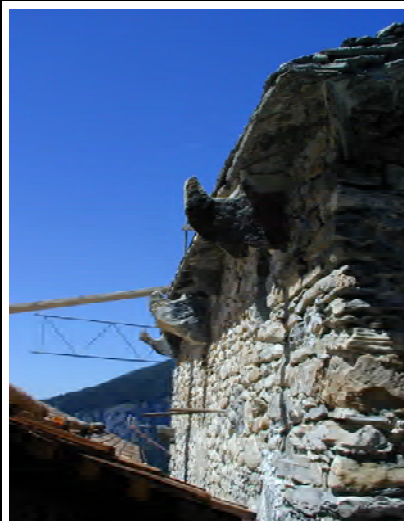
- Ouverture nouvelle (20 x 62cm), situé à 106cm de la façade Est et à 66cm du sol intérieur.
- Côté Ouest, on constate un corbeau à peu près au niveau du plancher. Il pourrait s'agir d'un élément de la toiture primitive.

10. Façade sud, partie haute

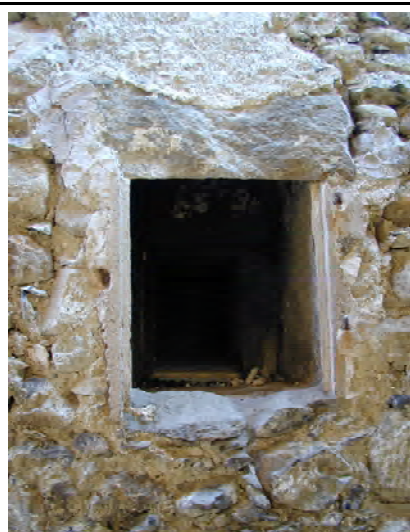
- Au milieu de l'étage, au-dessus de la petite fenêtre du rez, on observe une petite niche : encastrement de poutre ou simplement un moellon tombé.
- Ouverture située à 185cm de la porte, la tablette environ 50cm plus haut que le seuil de celle-ci ; elle peut être fermée par un volet. L'ouverture (50cm de large x 55cm de haut) donne à l'arrière du fourneau en pierre ollaire et constitue la base d'un canal de cheminée. Le niveau de la tablette se situe à la même hauteur que le fond de chauffe du fourneau. L'embrasure de l'ouverture est enduite d'un crépi à la chaux, blanc, fin et lissé côté extérieur et recouvert côté intérieur par un crépi grossier, gris à noir, avec gravillons noir et blanc, altéré par la chaleur et le feu.

11. Façade sud, ouverture à l'arrière du fourneau

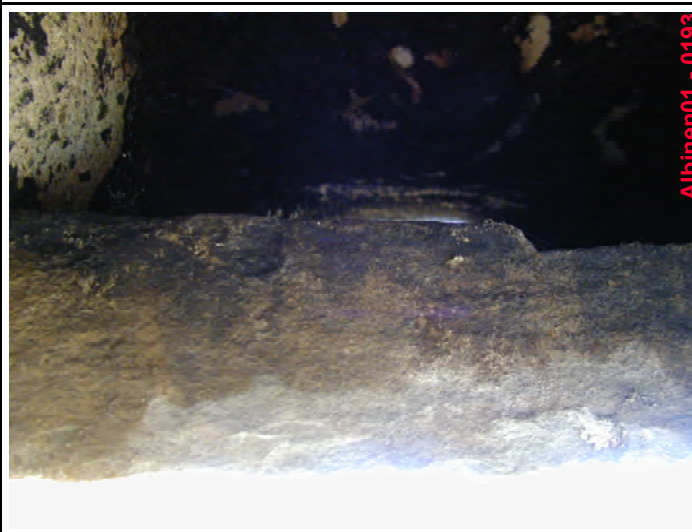
Le canal de cheminée est légèrement en retrait par rapport à la façade (d'environ 25cm) et fermé par un grossier crépi crème d'une épaisseur approximative de 4 cm. Au deuxième étage, ce canal se termine par une ouverture en façade, aménagé lors du rehaussement du bâtiment.

L'ouverture et le canal de cheminée percent la maçonnerie d'origine, mais semblent être contemporains du rehaussement du bâtiment. Ils indiquent la transformation de ce bâtiment en maison d'habitation.

12. canal de cheminée (ratée!)

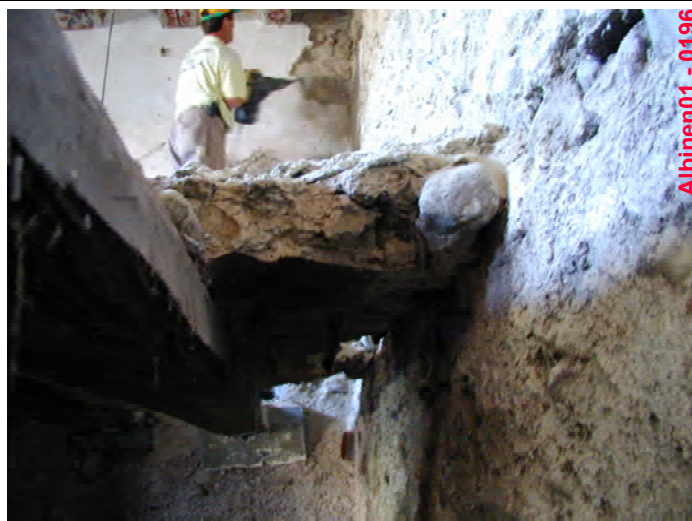
- Solives apparentes ; les bouts des poutres viennent d'être renforcés et cimentés.
- Dalle maçonnerie d'une épaisseur d'environ 20cm, composée de galets de 10x15cm liés avec un mortier assez grossier, gris clair, et posée sur les solives (fig. 15). Entre les poutres, la dalle est voûtée (on voit encore les traces de coffrage).
- La troisième poutre depuis l'Ouest porte une date : 1-6o8 ou 1-6•8 et il manquerait le dernier chiffre (fig. 14). Cette inscription est mal gravée, peu profonde, peu soignée ; le « o » est noirci, mais non gravé d'où un doute.

15. Détail de la dalle de mortier

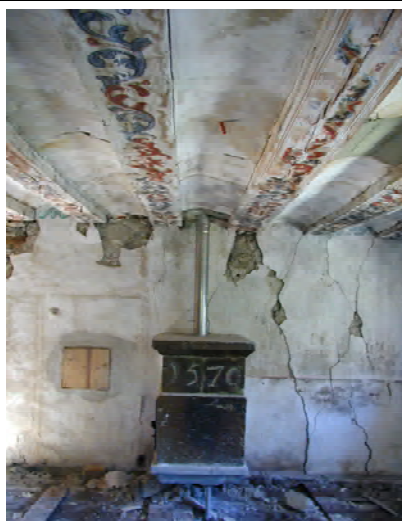
- Solives apparentes. La poutre centrale est plus large que les autres et sans moulure. Les autres poutres sont moulurées, mais se distinguent par la forme et la longueur des moulures. Vu ces différences, on doit supposer que les poutres ont été récupérées d'autres pièces. L'encastrement des poutres (d'origine ou contemporain du rehaussement du bâtiment) précède au moins le crépissage de cette pièce.
- Les solives sont peintes d'un motif floral rouge et vert sur fond blanc.
- Dalle maçonnée d'une épaisseur d'environ 10cm, posée sur les solives. Entre les poutres, la dalle est voûtée, lissée et crépie en blanc (fig. 16). Cette dalle se distingue de celle au niveau inférieur par l'utilisation de galets plus petits.

16. Fourneau, solives

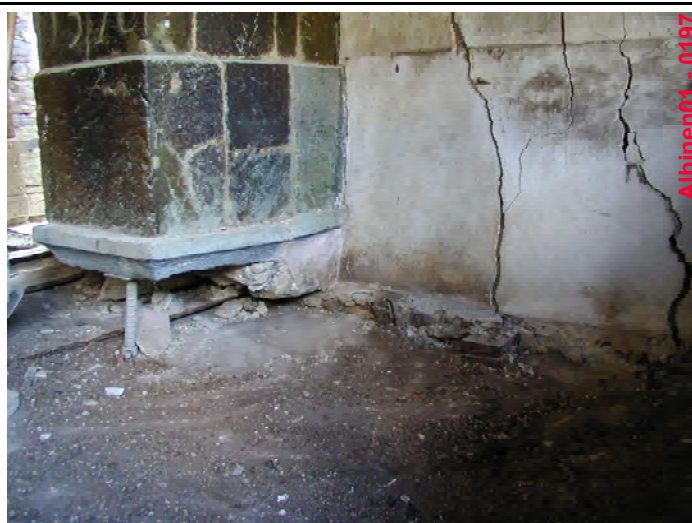
- Des traces de partitions intérieures sont visibles (voir plan): elles sont clairement postérieures au crépi et aux poutres peintes.
- Un fourneau en pierre ollaire, avec inscription 1570, est posé sur un socle maçonné reposant sur la bordure de pierre du plancher de la deuxième phase (fig. 16-17). Lors de l'aménagement du fourneau le crépi mural est percé. Le fourneau est donc postérieur au crépi mural et contemporain ou postérieur au plancher. Remarque : la date du four ne doit pas nécessairement dater cette intervention. Comme le solivage de la pièce, il pourrait s'agir d'un élément récupéré.

17. Détail de la pose du fourneau

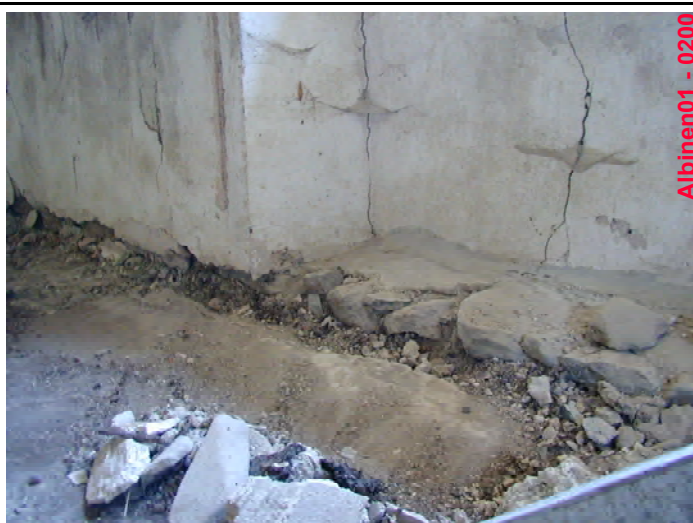
- Sur la paroi Sud, à un endroit où le crépi a disparu, on observe un morceau de bois cassé, fixé à la maçonnerie par du mortier blanc: cela pourrait être un reste d'attache d'un aménagement disparu.
- Après décrépissage de la paroi Est, la maçonnerie ne présente pas d'anomalies ; aucune trace d'anciennes partitions n'a pu être constatée.
- Le contrecœur de la fenêtre jumelée descend jusqu'au sol ; le seuil est environ 10cm plus haut que le sol de mortier et est composé de pierres assez plates avec un mortier gris clair lissé, remontant à la bouteille contre le crépi. Devant ce seuil, le sol de mortier est cassé ou affaissé et arraché (fig. 18). Le dessus de cette fenêtre est en arc surbaissé.
- La porte est surmontée d'un linteau de bois.

18. Partie basse de la fenêtre jumelée

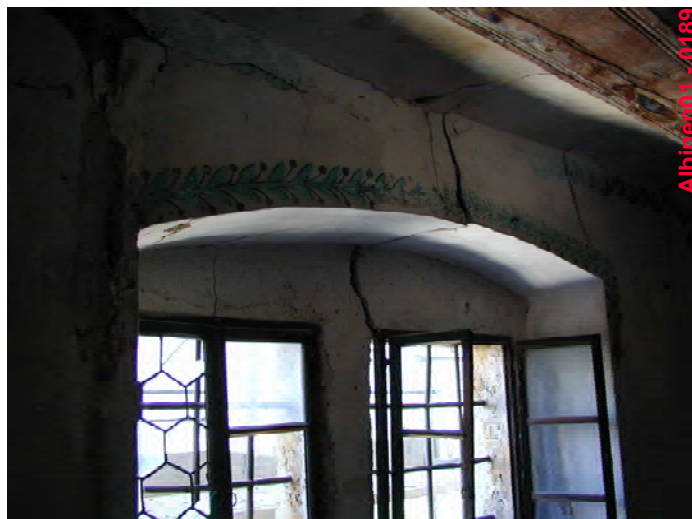
- Les murs sont couverts d'un crépi blanc, fin et lisse ; une frise à motif floral vert est peinte sur le pourtour de la pièce, entre les poutres et au-dessus de la grande fenêtre (fig. 19-20).
- Sur la paroi Sud, le crépi passe derrière la bordure de pierre du plancher et descend jusqu'au sol de mortier dont le lissage semble remonter sur le crépi : ils seraient donc contemporains. Ce crépi est cassé pour la pose du fourneau ; un autre crépi fait le joint. Au bas des parois nord et ouest, le crépi passe derrière la

19. Fenêtre jumelée, partie haute

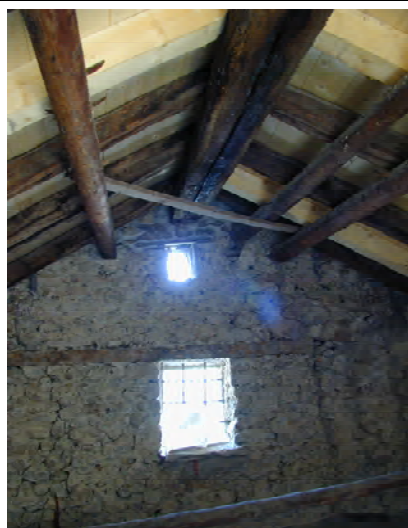
- La faîtière et les chevrons indiqués sur le plan sont contemporains du rehaussement ; de nouveau chevrons ont été rajoutés (fig. 21-22).
- Un lambrissage neuf est posé sur les chevrons.
- De part et d'autre de la faîtière, de petits troncs avec quelques chevilles de bois sont à leur extrémité Ouest encastrees dans la paroi et à leur extrémité Est, posées sur des crochets de fer suspendus à des chevrons. Ces troncs servaient en général à suspendre les aliments à sécher.

21. Charpente, séchoir

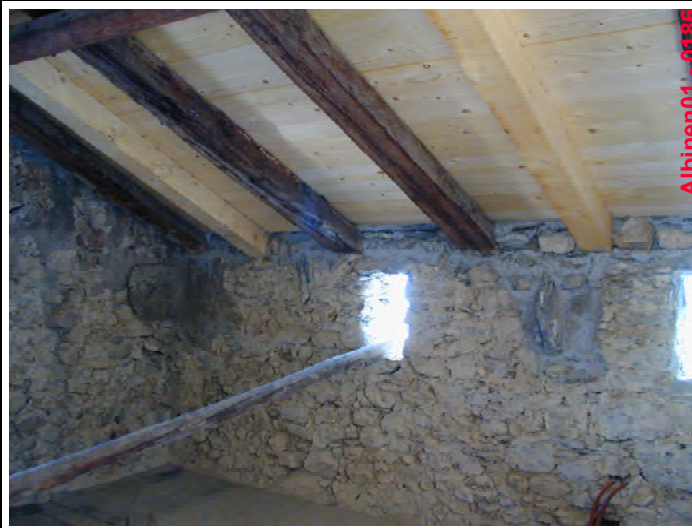
- Les murs sont couverts d'un crépi blanc, fin et lisse
- Les trois petites ouvertures des parois Nord et Ouest sont de type meurtrière.
- En paroi Est, la fenêtre est surmontée d'une longue poutre de 278 x 12cm qui aboutit côté Sud à une petite niche de 20 x 20cm surmontée d'une dalle.
- Deux nouvelles ouvertures ont été pratiquées sur les parois Nord et Sud (voir plan), aussi de type meurtrière.
- La porte et la fenêtre de la paroi Est sont couvertes d'un linteau de bois.
- Sur les parois Nord et Sud, les corbeaux de cheneaux dépassent à l'intérieur de 30 à 45cm ; ceux du centre ont été cassés. Compte tenu de leur dépassement extérieur et de l'épaisseur des parois, leur taille est énorme !
- Certains corbeaux de toiture dépassent également à l'intérieur, mais de 5 à 10cm seulement.

22. Corbeaux sortant à l'intérieur
