## **Salgesch, "Im Hof" Nordtrakt**

### **Bestandesaufnahme und Grobanalyse der Bauentwicklung**

Alessandra Antonini und Marianne de Morsier Moret  
Sion, den 4. Juni 1999

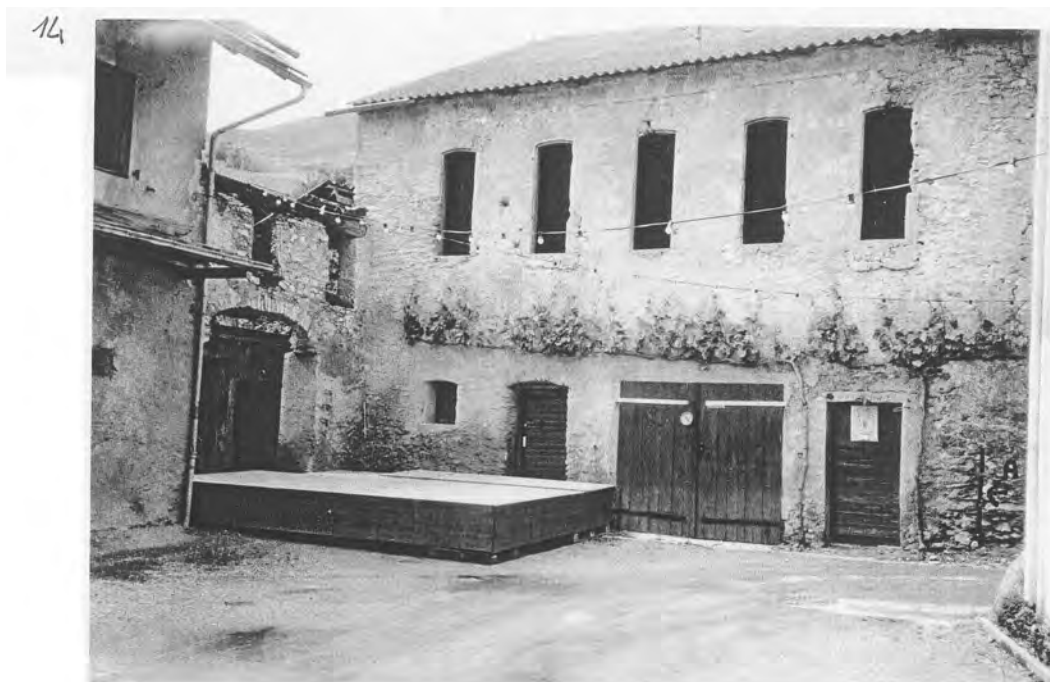
14) Nordtrakt, Südfassade. A= Baufuge.

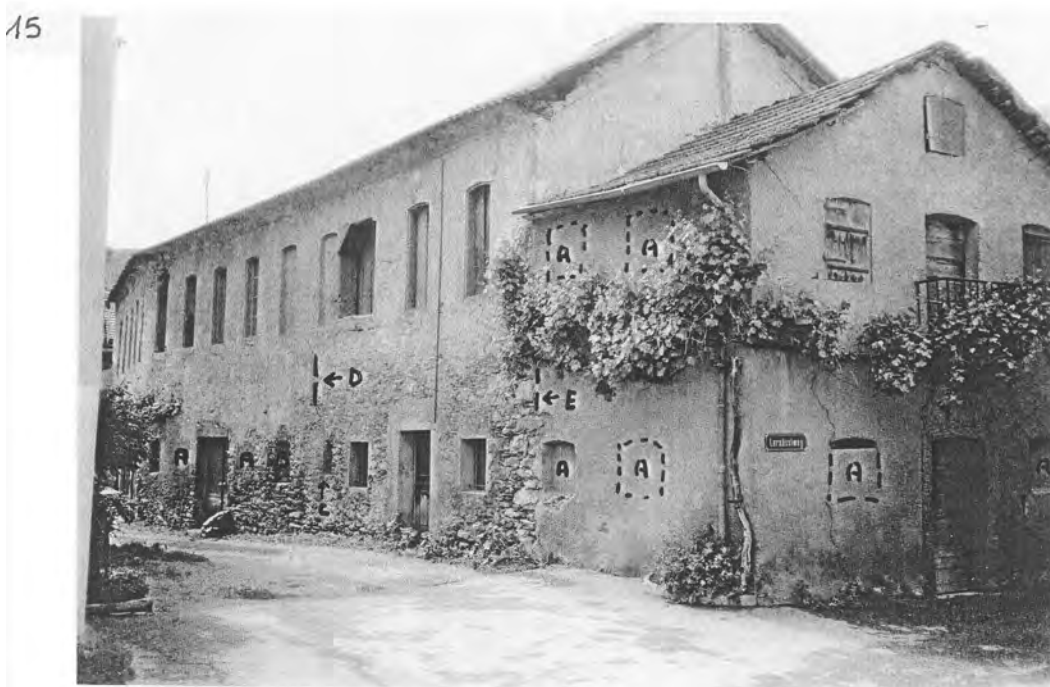
15) Nordtrakt, Südfassade von Südosten. A= vermauerte Fenster, B= Nische, C= teilvermauertes Fenster, D/E= Baufuge.

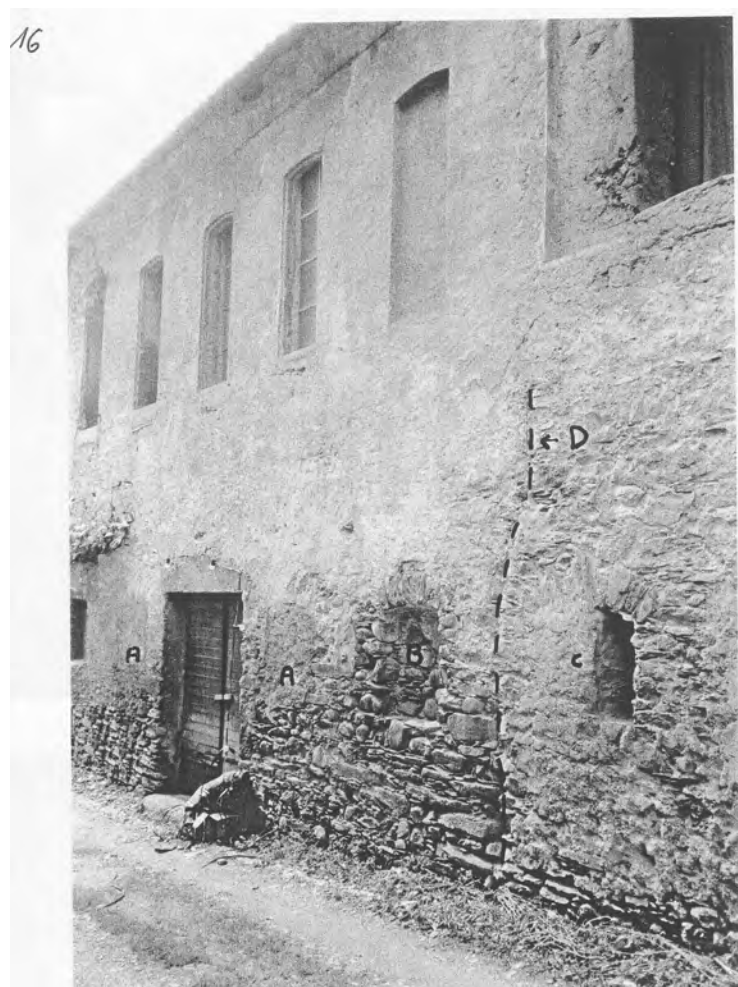
16) Nordtrakt, Südfassade von Südosten. A= vermauerte Fenster, B= Nische, C= teilvermauertes Fenster, D = Baufuge mit verputzter Kante.

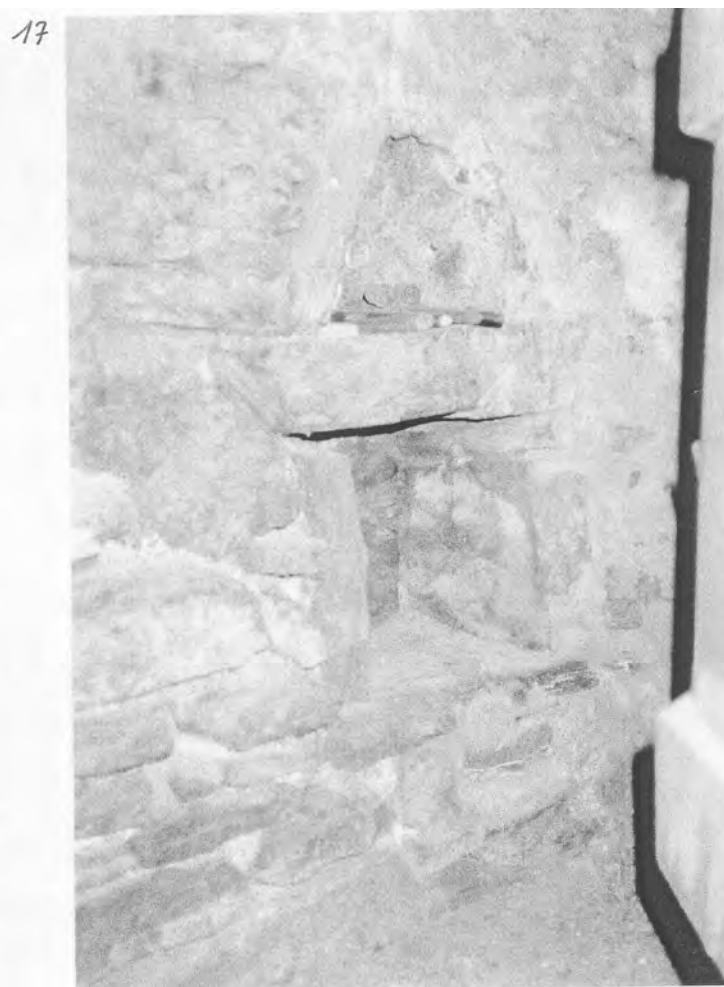
- Wände: Kalkputz; ein Teil der Westmauer mit Zement erneuert. An der Westwand, etwa in Raummitte, eine mit Steinplatten verkleidete quadratische Nische mit Dreieckgiebel in auffallend niedriger Lage (Breite 50 cm, Höhe mitsamt Giebel 90 cm).
- Öffnungen: Die Türe im Norden original. Der leicht gebogene Sturz aus gestellten Steinen stösst gegen die Nordwestecke von Raum 3. Das Fensterchen neben der Türe ist modern. Die Türe im Süden scheint später eingebrochen worden zu sein (Holzsturz). An dieser Stelle könnte ehemals ein Fenster bestanden haben. Das moderne Garagentor dürfte angesichts der Fensterachsen des Obergeschosses zwei Öffnungen ersetzen. Die eine entsprach wohl der Türe (Abb.7).
- Boden: Erde und Zementguss.
- Decke: Ost-West verlegte Balkenlage mit engem Abstand. Zwischen den Balken mit Leisten gehaltene Bretterverschalung.

Im Innern ist lediglich die mit Steinplatten verkleidete Wandnische von Bau 4 nennenswert. Allenfalls könnten beim Säubern und Abtiefen der Böden im Erdgeschoss Pflasterungen zum Vorschein treten.

17) Wandnische in der Westwand von Erdgeschossraum 2.

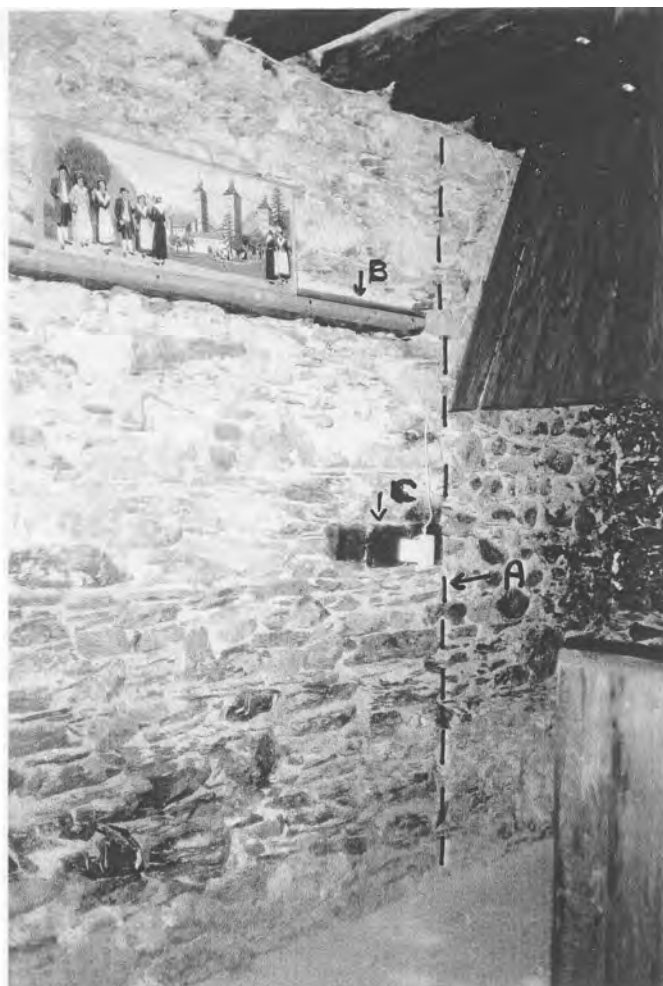
18

- Wände: Mehr oder weniger deckend erhaltener Kalkputz. Die Südmauer stösst im Westen gegen die Westwand. Im Osten bildet sie einen Eckverband und stösst nach rund 120 cm gegen eine senkrechte Kante (b), die auf der ganzen Raumhöhe erkennbar ist (Abb.18). Das Mauerwerk der Südwestecke besteht aus runden Bollensteinen, während das ältere Mauerwerk der Ostwand vorwiegend aus kantigen Steinen besteht. Die Wandoberfläche in dieser Raumecke (a) ist stark mit Russ geschwärzt. Der als Dekoration modern angebrachte Trächen übernimmt eine alte Feuerstelle. Von der senkrechten Kante (b) nach Norden bildet die Ostwand einen Verband mit der Scheunennord- und -westwand (Fuge von aussen eindeutig zu erkennen). Am Nordende der Ostwand befindet sich eine hochgelegene, heute vermauerte Türe (Abb.19, A). Es dürfte sich ehemals um eine Aussentüre gehandelt haben, die in ein oberes Geschoss der Scheune 3 führte. Am Südende der Wand (bei (b)) weist die Wandoberfläche Ausbrüche auf, als ob hier ein Mauerwinkel gegen Westen ausgebrochen worden wäre. Die drei nebeneinander liegenden Balken (siehe Abb.18, C) könnten der Rest von Balken sein, die längs in der Wand eingemauert waren.

- Boden: Zementguss, neuzeitlich.
- Decke: Ost-West verlegte Balkenlage, in Raummitte durch Unterzugsbalken, Sattelholz und Mittelpfosten gestützt. Zwischen den Deckenbalken verdeckt zum Teil eine weiss gestrichene Bretterverschalung den Betonguss des darüberliegenden Bodens. Die Deckenhöhe dieses Raumes ist deutlich höher als in den Scheunen 1 und 2. Es ist denkbar, dass sie eine niedrigere Decke ersetzt, die auf der Höhe des an der Westwand erkennbaren Mauerrücksprunges lag. Dieses Niveau entspricht der Höhe des Holzsturzes der Öffnungen in der Südwand und derjenigen des horizontalen Holzbalkens in der Westwand (Abb.18 und 19, B)

18) Nordtrakt, Südostecke von Erdgeschossraum 3. A= Baufuge (b). B= eingemauerter Holzanker (= ursprüngliche Deckenhöhe?). C= Ost-West vermauerte Holzanker (= Hinweis auf einen ehemaligen Mauerwinkel nach Westen?)

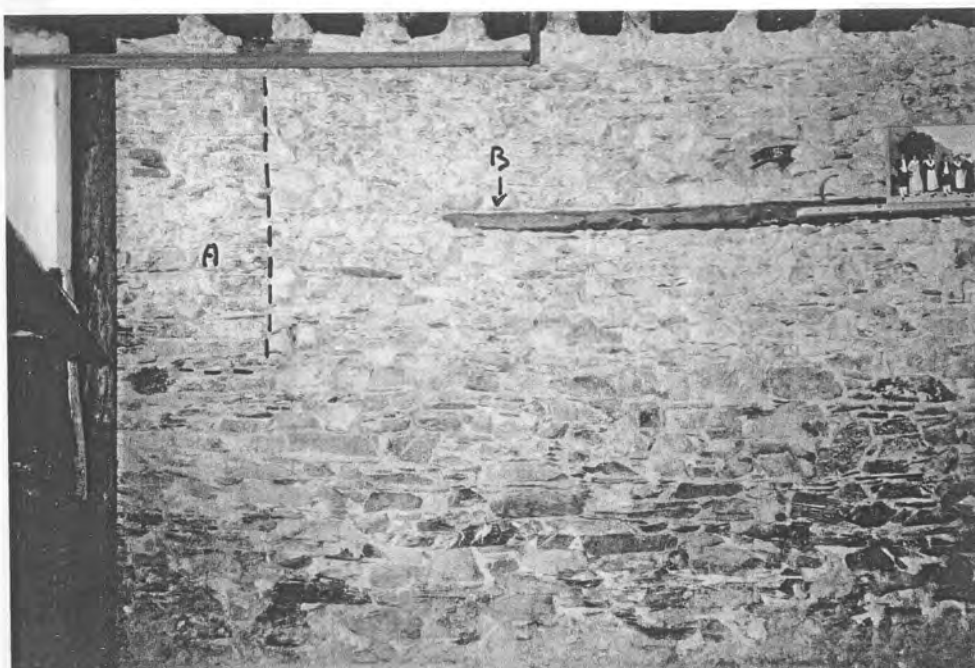
19

19) Nordtrakt, Ostwand von Erdgeschossraum 3. A= vermauerte Türe. B= eingemauerte Holzanker.

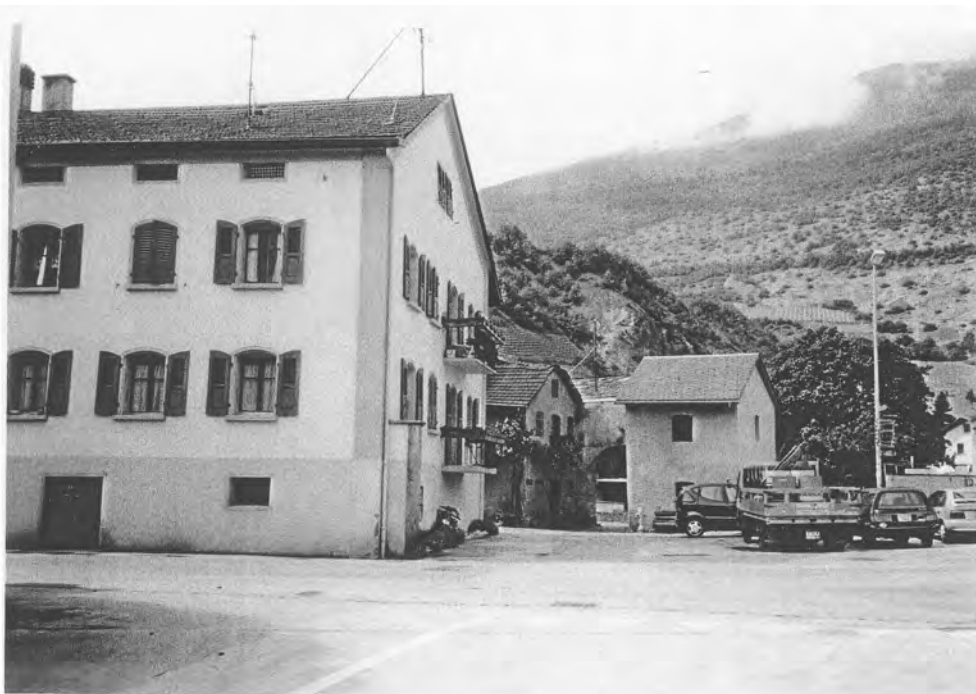
20

20/21) Nordtrakt, Südfassade. Pförtnerhäuschen (Aufnahme von Süden und Westen).

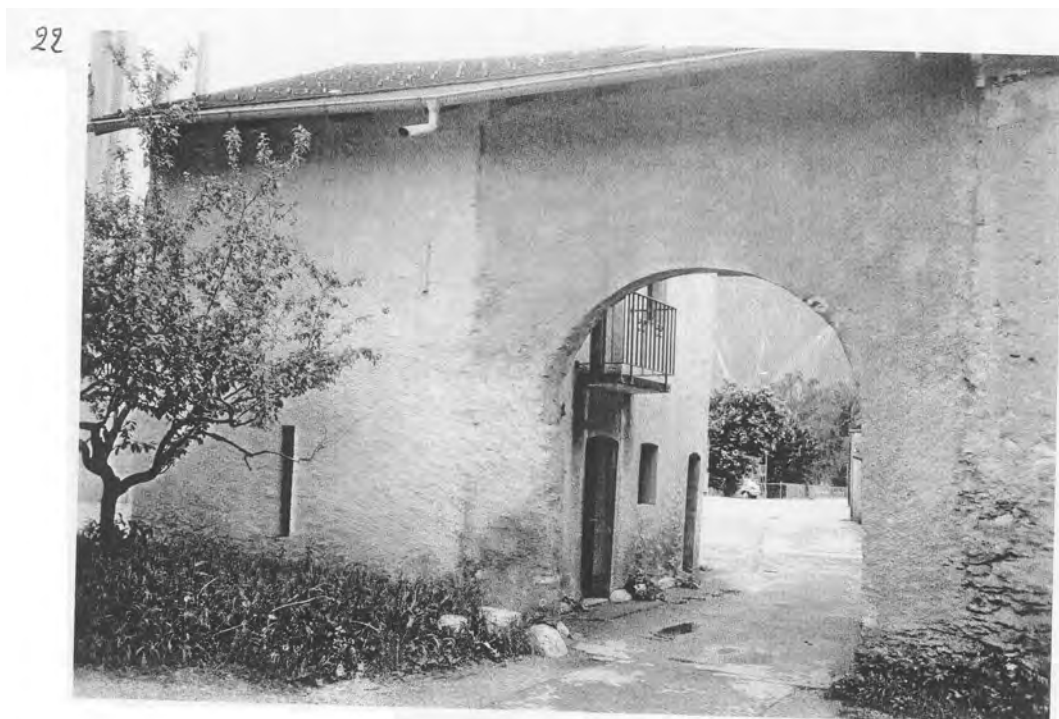
22/23) Nordtrakt, Nordfassade. Torbogen mit Pförtnerhäuschen.  
23) A= Baufuge.

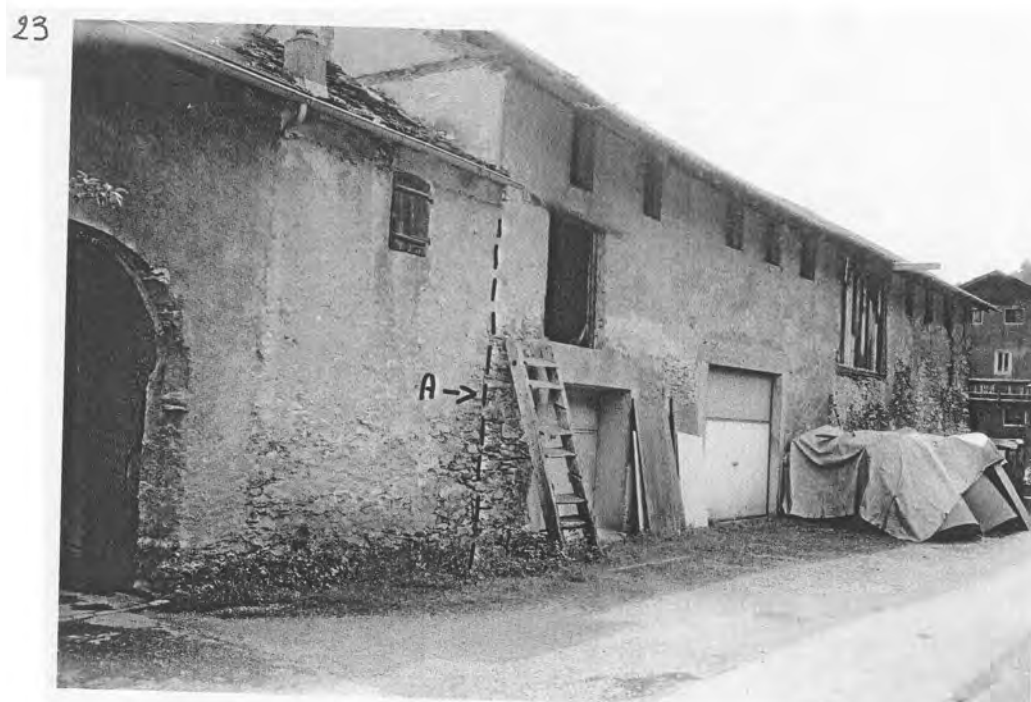
Nordmauer: Das Mauerwerk der Eckpfeiler ist bis rund 50 cm über dem Boden abgebrochen. Die heutige Nordwand mit dem Scheunentor und den rechteckigen Fensteröffnungen unmittelbar unter dem Dachansatz ist jünger (Abb.23, 24).

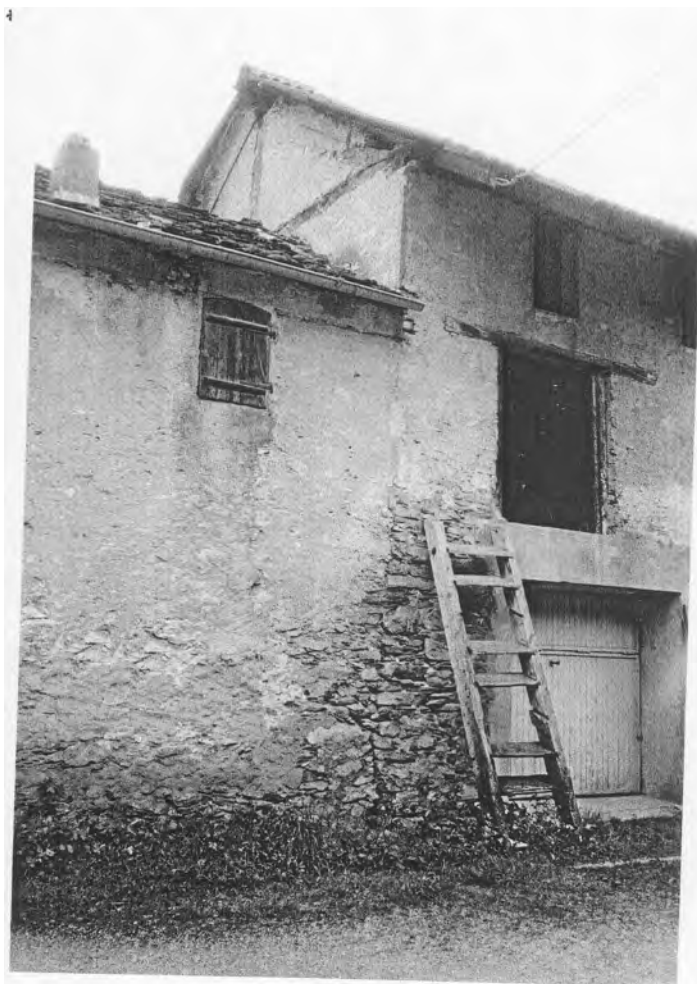
24) Nordtrakt, Nordfassade. Detail der Anschlussstelle des Pfortnerhäuschens an den Scheunenbau 4.

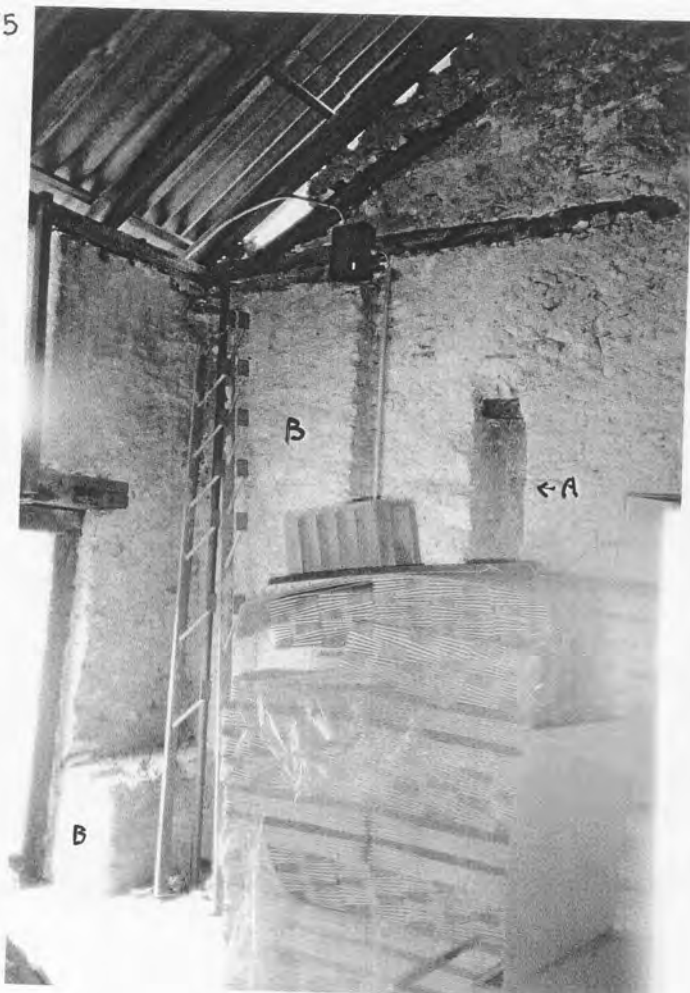
25

Ostmauer: Zwischen den Eckpfeilern Fachwerkwand mit zwei kleinen Schartenfenstern (ehemalige Aussenfassade, Abb.25A). Ein durchgehender horizontaler Holzbalken bildet jeweils den Fenstersturz.

25) Nordtrakt, Westwand des Scheunenbaues 4. A= eines der beiden Fenster der ursprünglichen Aussenfassade. B= gemauerter "Eckzahn", im Norden rund 50 cm über der Bodenebene abgebrochen.

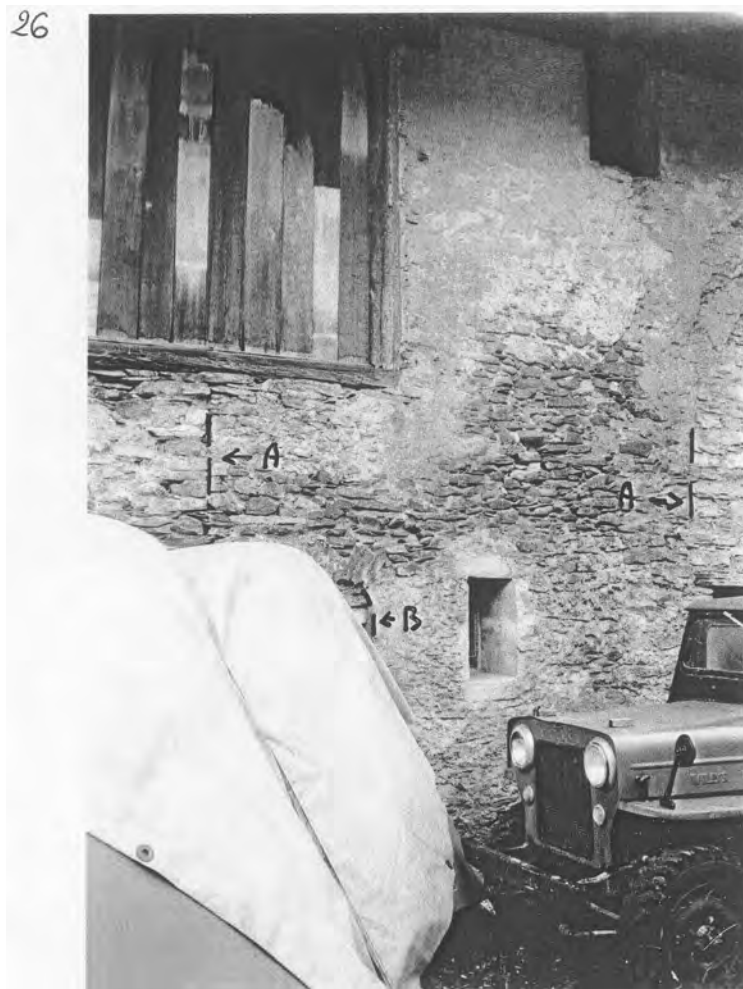
26) Nordtrakt, Nordfassade. Bereich von Scheunenteil 2. A= Baufugen, B= originale Türe (Sturz mit gestellten Steinen).
